*area del Castello  
di  
Costa de' Nobili  
Pavia  
Sec. XIV  
famiglia Pietra*

Castello di  
Costa de' Nobili

# castello di Costa de' Nobili storia e descrizione

# castello di Costa de' Nobili (Pavia)

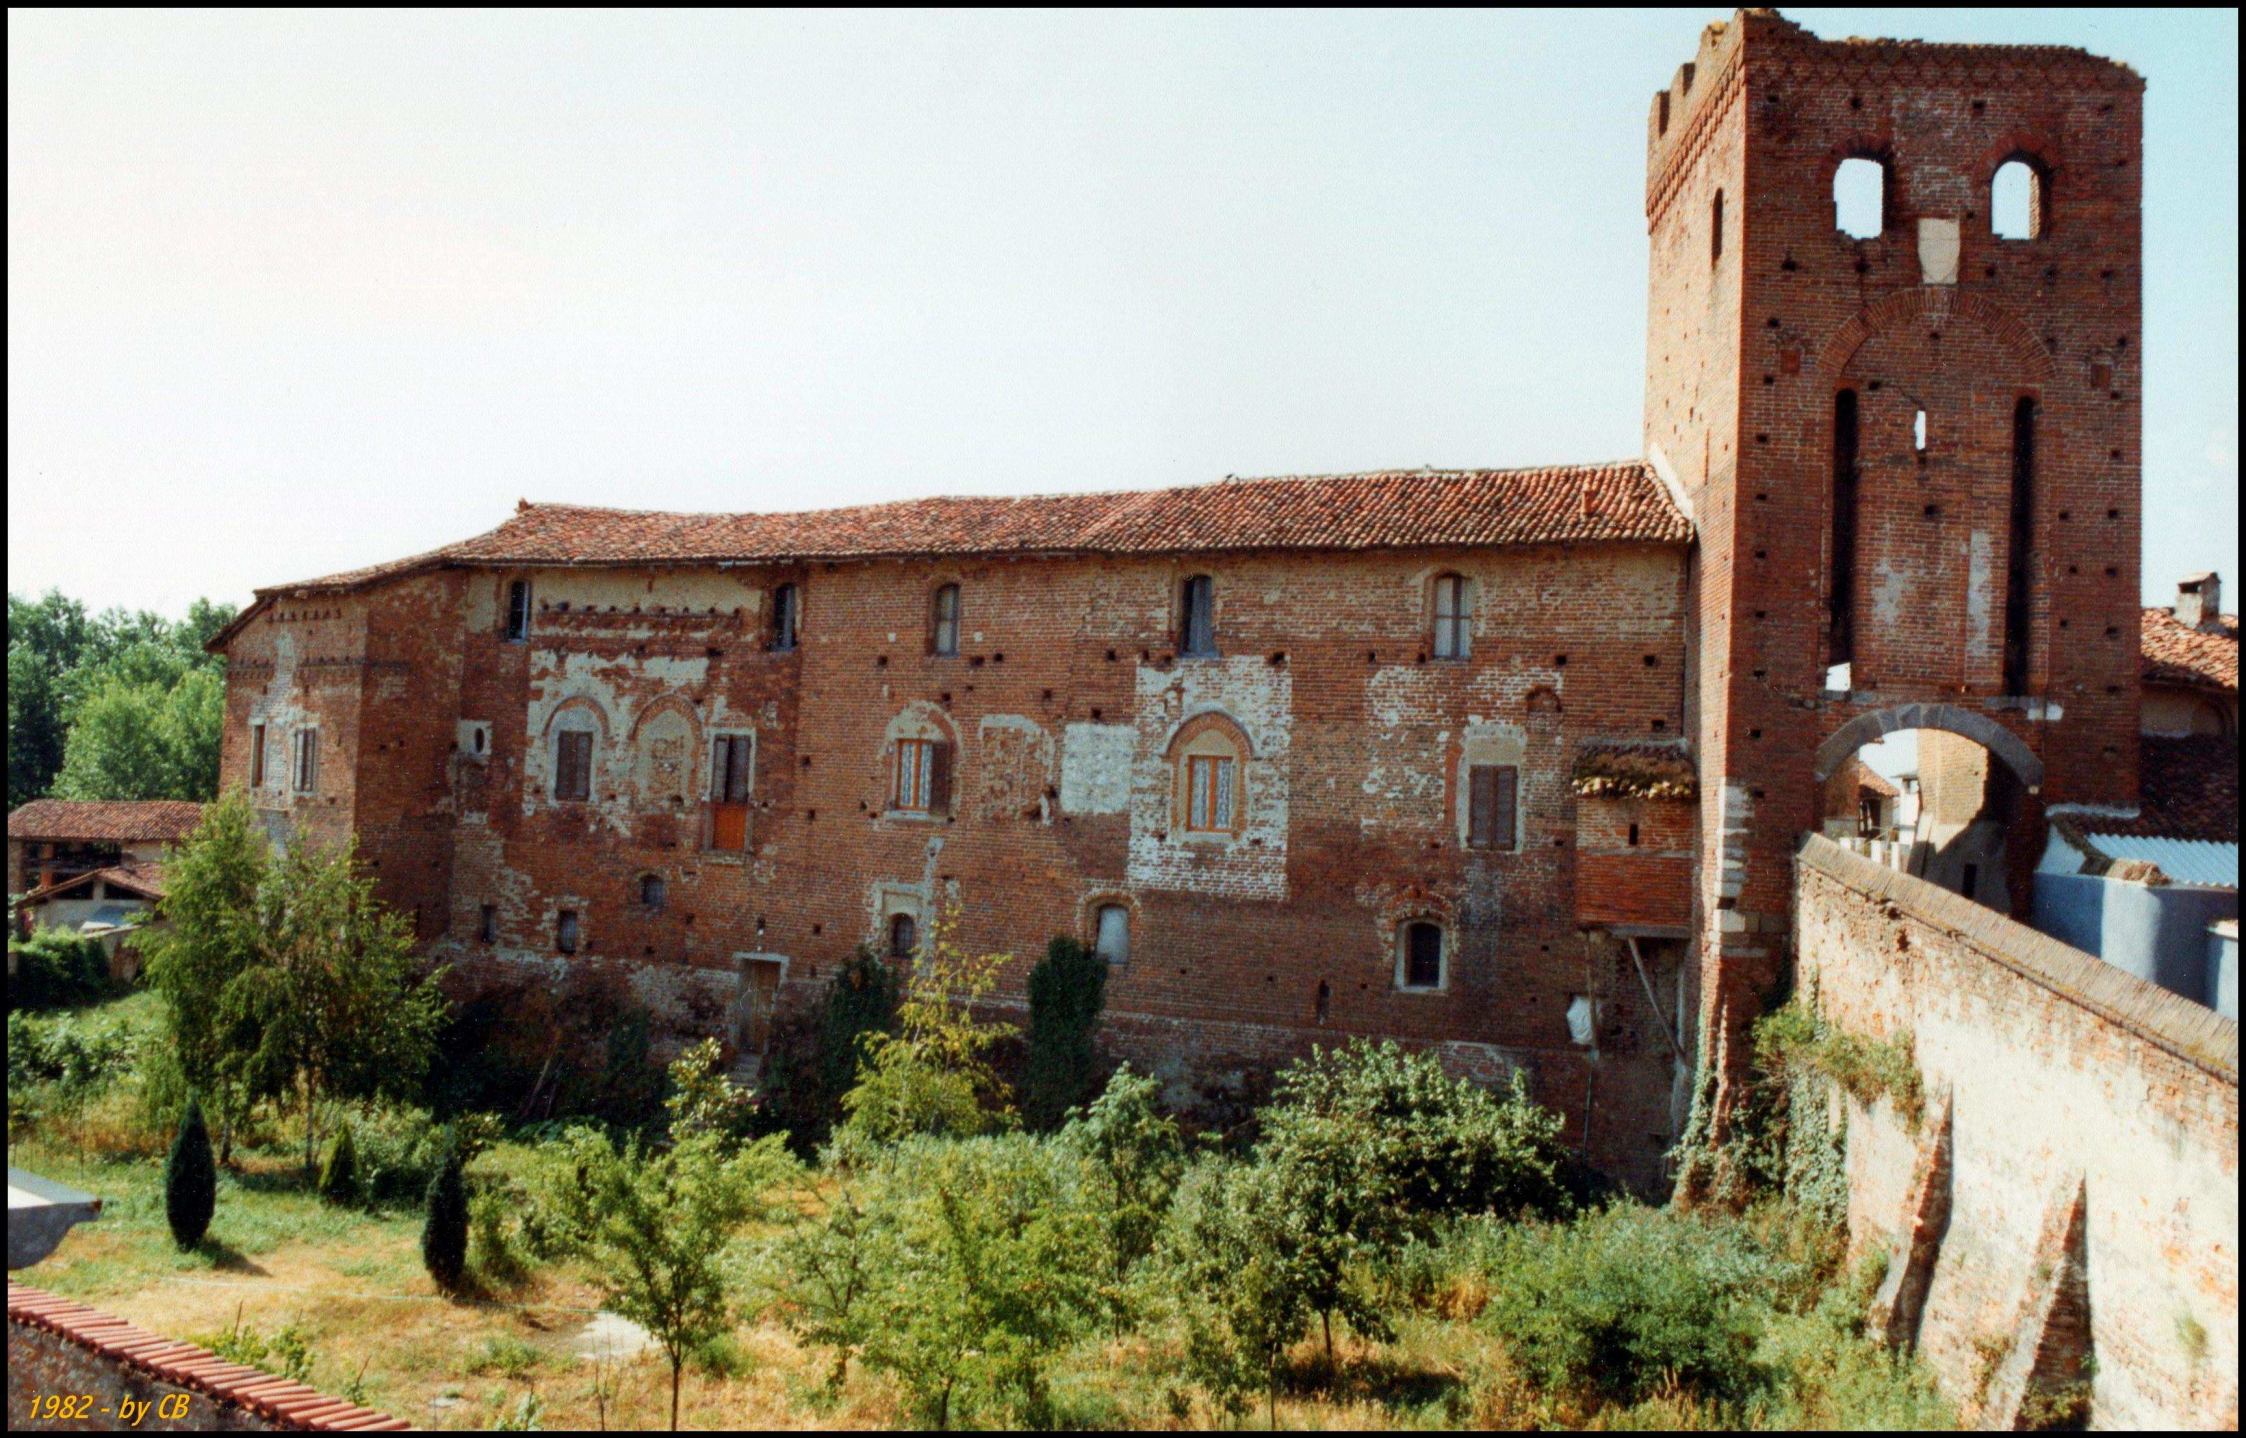
*Nei sotterranei resti del Castello precedente*
